# NDリーバー工法

## NDリーバー工法とは？

### NDリーバー工法による温度ひび割れ抑制

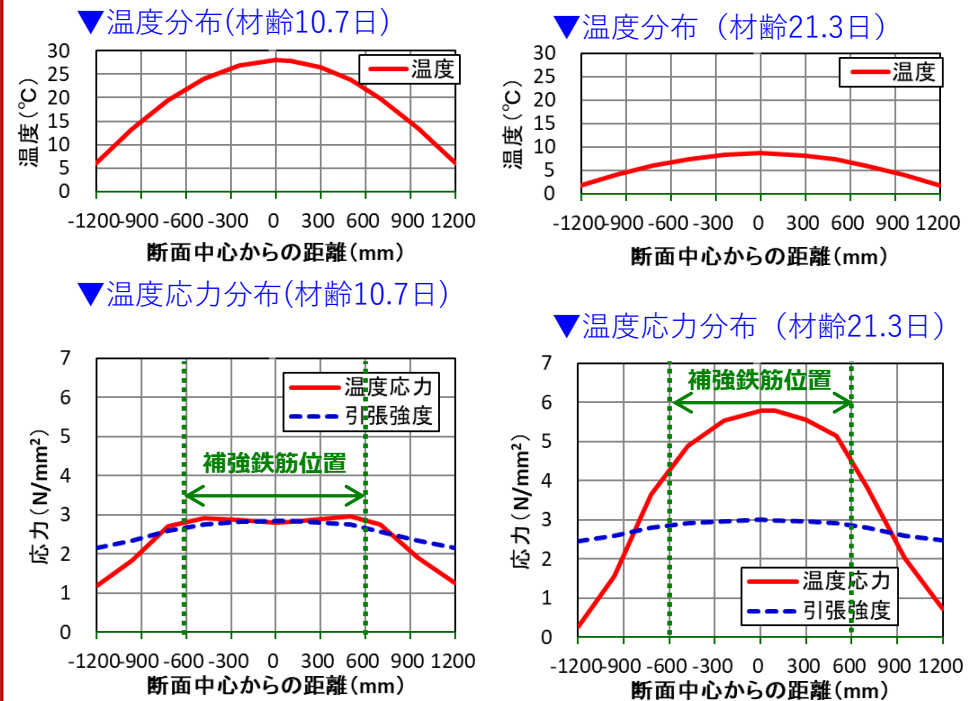
## 断面内の温度応力分布

材齢10.7日における断面内の温度応力分布図に示すように、表面からおおよそ450mmより深い位置で温度応力とコンクリートの引張強度がほぼ一致します。また、材齢21.3日においては表面からおおよそ400mmより深い位置で温度応力が引張強度を上回ります。一方、表面付近の温度応力は、材齢によらず引張強度を下回っています。断面内の温度応力分布の状況からも、温度ひび割れは断面内部で発生し、表面に向かって伸展していくことが分かります。

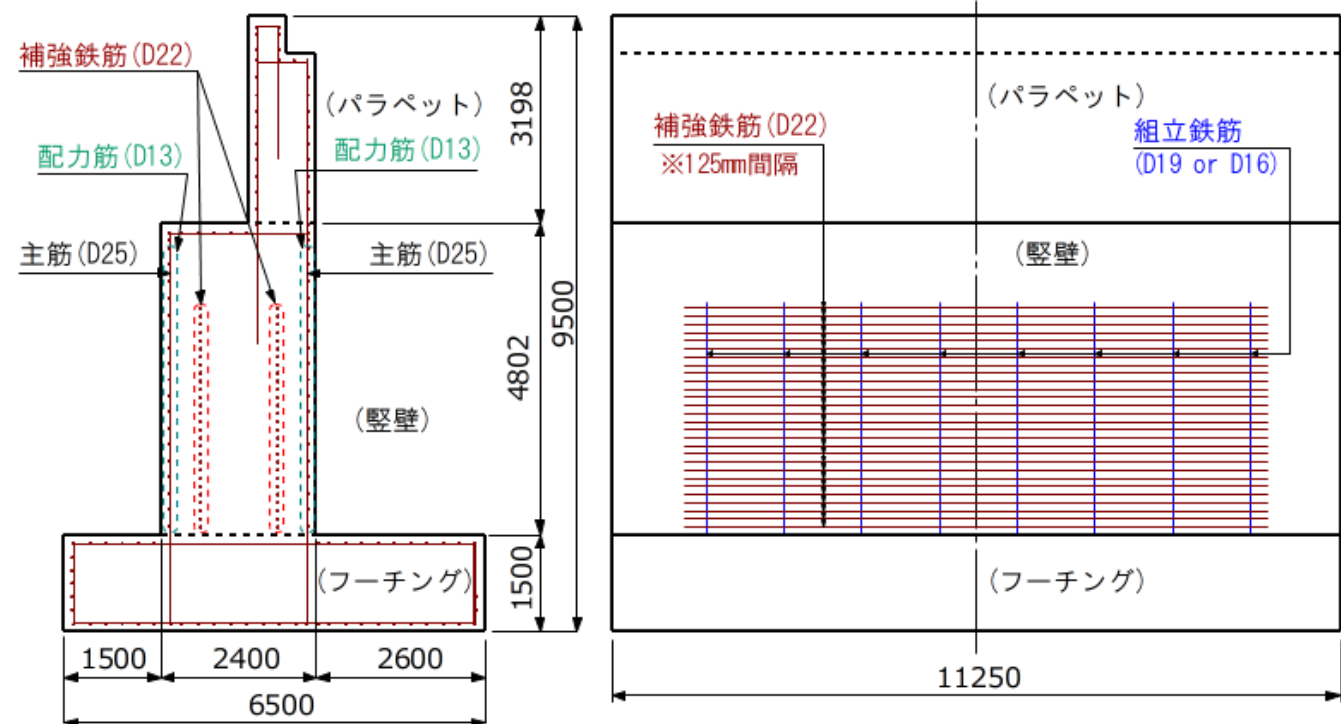
## 補強鉄筋の配置

補強鉄筋の配置位置と鉄筋量は、温度応力解析結果に基づいて決定します。鉄筋量は、鉄筋位置におけるひび割れ幅を許容値以下に制御する量を基本とします。対象の橋台では表面から60cmの位置にD22を125mm間隔で配置しました。下図に補強鉄筋の配置図を示します。補強鉄筋は、縦方向に配置した組立鉄筋に結束する簡易的な方法で組み立てることができます。
