適用事例

補強鉄筋の有効活用により温度ひび割れを抑制する

NDリーバー工法

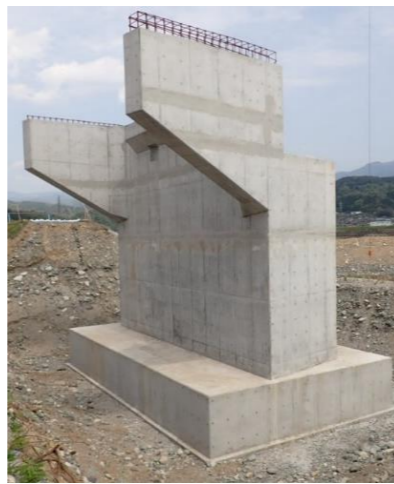
▼橋台の完成写真

橋台への適用事例

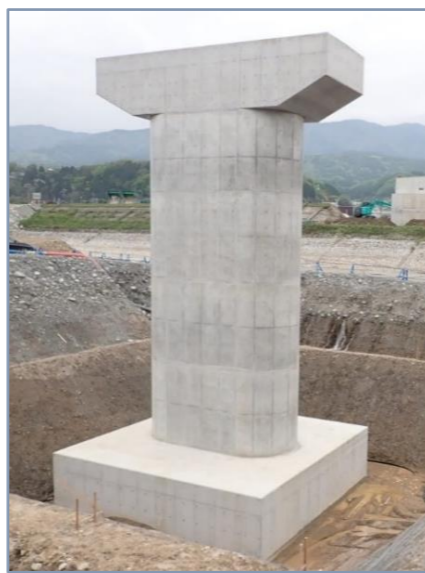
▼橋脚の完成写真

橋脚への適用事例
