# 論文 トンネル内車両火災によるコンクリートの火害と劣化診断

**要旨:** 火害を受けた鉄筋コンクリート部材の現場での健全度の迅速な判断のための診断手法の整備と基礎情報の収集を目的として耐火試験を行い、反発度、中性化深さ、弾性波速度、細孔径分布および貫入抵抗値を調査した。その結果、強度低下と中性化深さは加熱温度に大きな影響され、中性化は1年を経過するとほぼ回復することがわかった。また、大規模火災を想定した加熱温度を受けると、ポリプロピレン繊維(PP 繊維)を混入するとコンクリートに爆裂を生じなかったが、かぶり部分の弾性波速度は小さくなった。孔内载荷試験は、火害の深さ方向の劣化に対して迅速で簡便な診断方法として概ね評価できた。

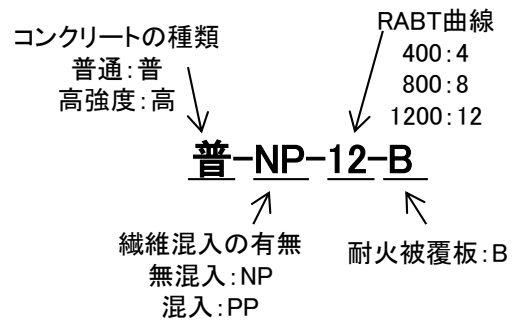
図-1 試験体の名称

試験体の名称を図-1 に示す。普通コンクリートと高

強度コンクリートの2水準と、PP 繊維の混入の有無の2水準、RABT 曲線3水準である。コンクリートは、表-1に示す配合のもので、設計基準強度(材齢4週、蒸気養生)が、高強度コンクリートで48N/mm<sup>2</sup>、普通コンクリートで20N/mm<sup>2</sup>とした。セメントは普通ポルトランドセメント、細骨材および粗骨材は硬質砂岩の砕砂および砕石を、また PP 繊維は織度 17dtex、長さ 20mm のものを用いた。

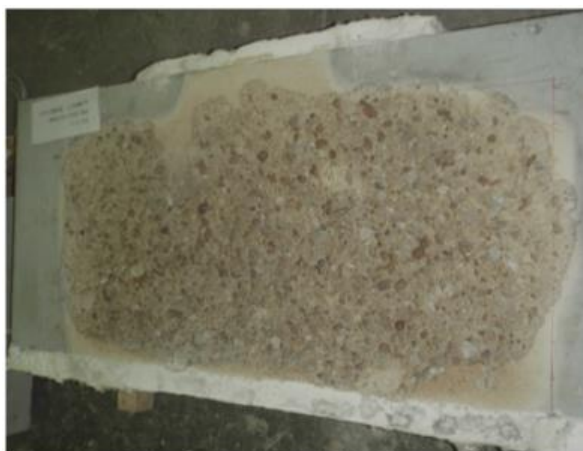
写真-1 試験体状況の一例 (高-NP-12)

加熱後の試験体状況を、写真-1 に示す。600×130×200mm の形状寸法の試験体を使用した。試験体の加熱は、荷重を載荷しない状態で片面からとし、被覆材を挟んで試験体 2 体を炉の上に載せ、側面から加熱されないように被覆材を用い熱が伝わらない様にした。加熱曲線は、普通自動車などによる小規模火災、バスなどによる中規模火災、タンクローリー車など危険物積載車両による大規模火災の 3 つの状況を想定し、ドイツの基準である RABT 曲線を 400℃、800℃および 1200℃とした。この 1200℃については厚さ 28mm のけい酸カルシウム系の耐火被覆板を取り付けた試験体を製作してこの効果も合わせて検討を行った。加熱終了後は、試験体を室内で保管した。

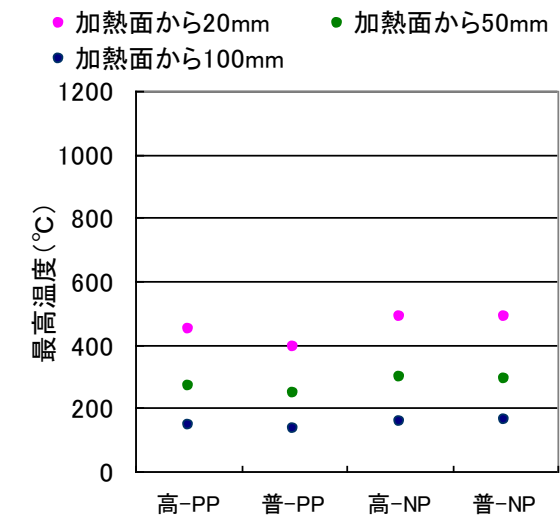
図-2 コンクリート内部における最高温度計測結果

加熱試験時におけるコンクリート内部の最高温度測定結果を図-2 に示す。温度計測は、試験体の中央部の加熱面から深さ 20mm、50mm、100mm の位置で熱電対により行った。

(a) の RABT400 においては、PP 繊維混入の有無、コンクリート板の種類に関わらず、いずれもコンクリート内部の最高温度は加熱表面から 20mm の位置で約 180℃、50mm の位置で約 130℃であった。

(b) の RABT800 において、PP 繊維混入した試験体の場合、コンクリート内部の最高温度は加熱表面から 20mm の位置で約 450℃、50mm の位置で約 270℃であったが、いずれの試験体においても爆裂は生じなかった。

(c) の RABT1200 において、高-NP は加熱面で最大深さで 30mm まで爆裂が生じており、他の試験体と比較して内部温度が高くなった。普-NP も深さ 4mm 程度の小範囲で爆裂がみられた。PP 繊維を混入した高-PP、普-PP では、加熱後の表面に爆裂は生じていない。なお、耐火被覆板を使用したものは、深さ 20mm でも最高温度が 200℃以下と、コンクリート板で火害はほとんど認められなかった。

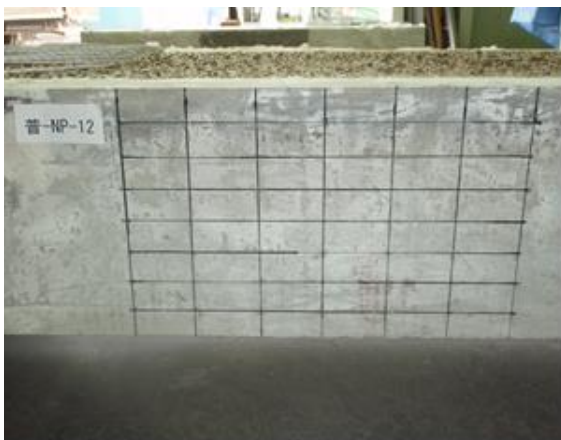
写真-2 テストハンマー打撃位置の一例(普-NP-12)

コンクリートの強度は、JIS A 1155「コンクリート反発度の測定方法」に準拠してリバウンドハンマーを用いて測定を行った。測定箇所は加熱時に炉の中央部となった試験体側面部とした。リバウンドハンマーの打撃位置の一例を写真-2 に示す。写真中の線の交点が打撃位置となっている。反発硬度の測定は試験体に対して、垂直に行い、高さ方向に加熱面から 25mm 間隔で 7 箇所、水平方向にセンター振り分けで 50mm 間隔の 7 箇所ずつそれぞれ 49 点打撃した。

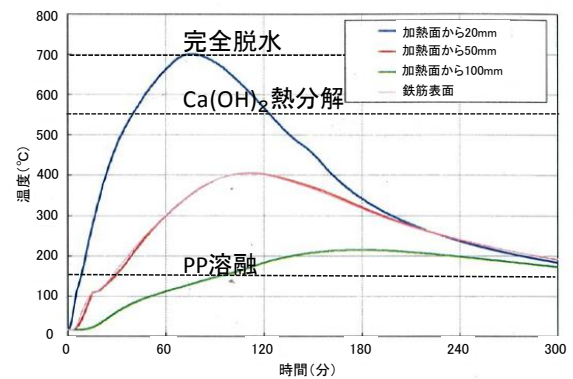
図-3 コンクリート内部の温度履歴 (高-PP-12)

170℃で溶融する。これらのことをふまえて図-3の加熱時における温度履歴に着目すると、表面から 20mm 以内で完全脱水、20~50mm で水酸化カルシウム熱分解、100mm 付近で PP 繊維溶融となる。測定は耐火被覆板を使用しない RABT1200 の 4 試験体に対して、水酸化カルシウムが熱分解すると考えられる 25mm 位置で試料を採取して行った。この位置は、鉄筋のかぶり厚さ中央でかぶりコンクリートの品質を代表できる。

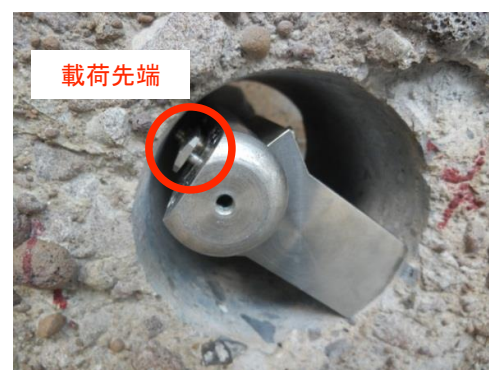
写真-3 孔内載荷試験装置

孔内載荷試験は、コンクリート表面からの劣化深さ診断するため試験方法である。火害調査の適用についても検討され始めている<sup>4), 5)</sup>。孔内載荷試験は、中性化深さ試験で使用したφ100mmのコア孔に写真-3に示す試験装置を入れ、加圧して載荷先端を貫入した。測定は、図-4に示すようにコア孔の同一深度において方位を変え、1深度当たり4点以上行った。貫入抵抗値は、図-5に示す貫入量と荷重の曲線の傾きとした。

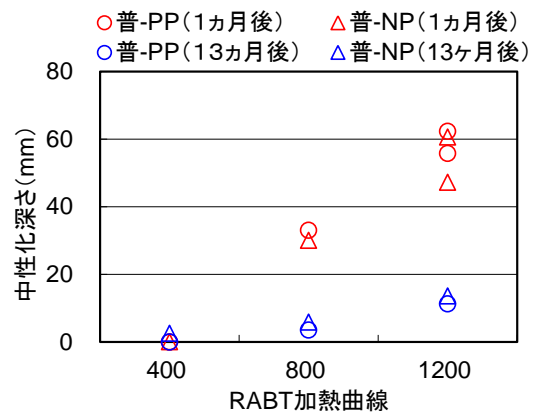
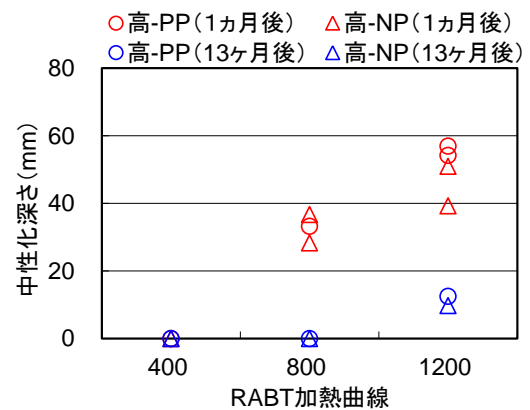
図-7 中性化試験結果

中性化試験結果を図-7に示す。測定は、耐火試験の1ヵ月後と13ヵ月後に行った。加熱面に爆裂による欠損があったものについては、欠損部分も中性化深さに含まれるものとして測定している。1ヵ月後の中性化深さは、RABT400で0mm、RABT800で30mm程度、RABT1200で60mm程度となった。加熱温度が大きくなるほど、普通・高強度コンクリートともに中性化深さが大きくなり、加熱温度に大きな影響を受けていることが分かる。中性化深さは、PP繊維混入の有無、普通・高強度コンクリートの違いによる影響は見られなかった。

次に、13ヵ月後の中性化深さをみると、RABT800は数mmになり、またRABT1200で約10mmと小さくなっている。このように、中性化深さは、再水和などにより時間の経過とともに大幅に回復することが確認された。
