スタッド配置した I 形鋼を補強材とした複合構造橋脚の実験的研究

五洋建設(株) ○正会員 宇野 州彦 正会員 池野 勝哉
 宇都宮大学 正会員 藤倉 修一
 日本コンクリート技術(株) 正会員 篠田 佳男

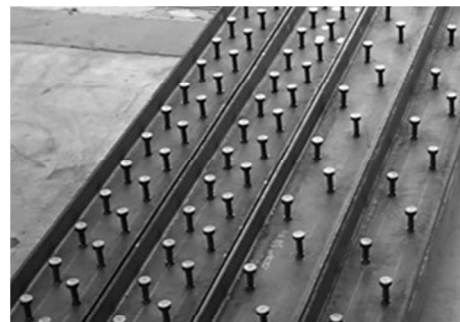
写真-1 I 形鋼にスタッド配置した補強材

近年、建設現場において生産性向上の取り組みが急務であり、過密配筋を有する鉄筋コンクリート橋脚（以下、RC 橋脚）への効率的な施工が求められている。著者らは、従来の主鉄筋に代わり、I 形鋼のウェブにスタッド配置した補強材（写真-1）を提案し、これまでコンクリートとの付着特性¹⁾や RC 構造としての曲げ耐荷性能²⁾を把握している。本稿では、橋脚構造への適用性について検討するため、概ね 5 分の 1 縮尺による模型を用いた正負交番載荷実験を実施し、橋脚としての変形性能や塑性ヒンジ部の損傷状況について考察した。

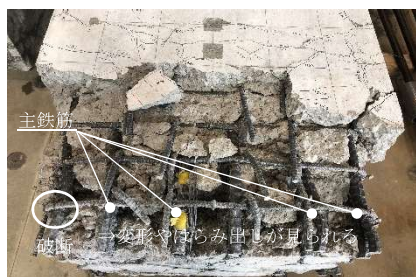
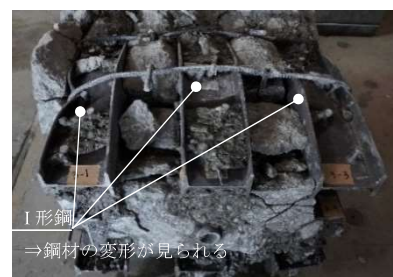
実験後に切断した橋脚基部の状況を写真-2に示す。Case1は主鉄筋の変形や破断が見られるものの、Case2では補強材の座屈やはらみ出しは生じていない。一方でCase3では補強材が変形している状況を確認できる。次に、変位ステップ毎の橋脚基部における曲率分布を図-3に示す。なお、図中にはCase1について道路橋示方書に従い算定した塑性ヒンジ長(=194mm)を明記した。Case2における曲率は基部から200mmより低い位置に現れており、RC橋脚で算定した塑性ヒンジ長に概ね包含されていることから、道路橋示方書の算定式を提案構造においても準用できる。

写真-2 橋脚基部の損傷状況

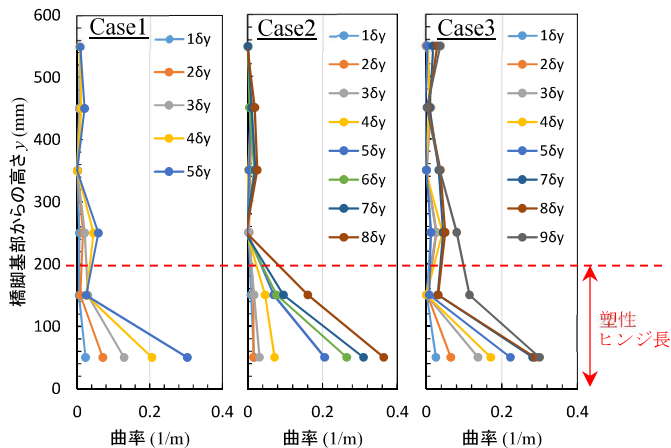
図-3 橋脚基部の曲率分布
