# 1 変状と劣化の機構

## 1.1 初期欠陥

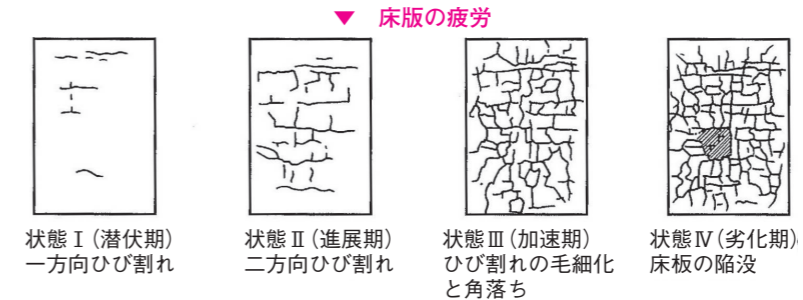
**床版の疲労**：橋軸直角方向の一方方向に発生するひび割れ、状態Ⅰ(潜伏期)。二方向の格子状ひび割れが形成、状態Ⅱ(進展期)。ひび割れの網細化が進み、せん断耐力が低下し、角落ちが生じる等、状態Ⅲ(加速期)。ひび割れの貫通、顕著な漏水、床版の陥没等、状態Ⅳ(劣化期)。

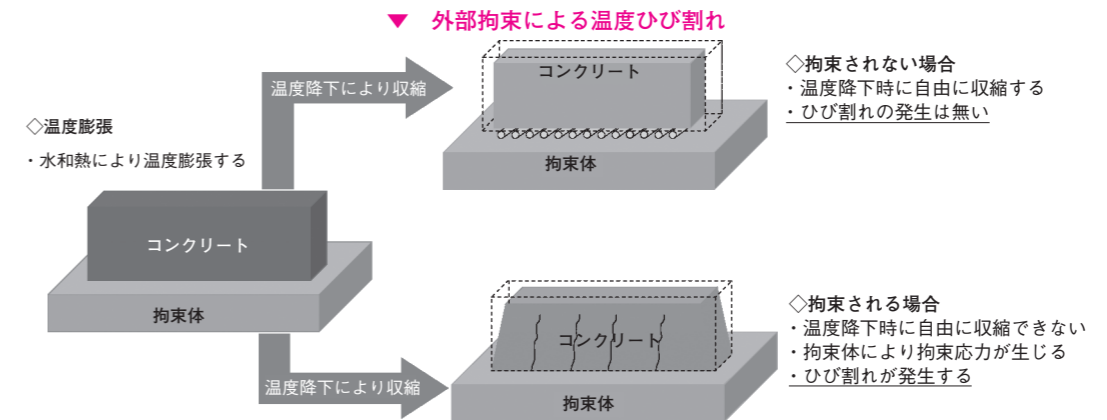
**温度ひび割れ**：内外の温度差に起因する表面ひび割れ(内部拘束)、下端が拘束されて生じる貫通ひび割れ(外部拘束)。特に、後者の原因に関する問題が数多く出題。

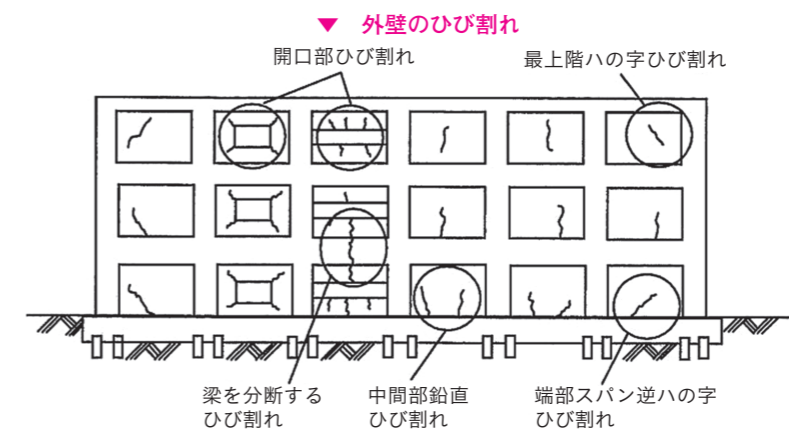
**外壁のひび割れ**：最上階は日射の影響を受けハの字、端部は下端の拘束により逆ハの字。乾燥収縮により開口部周辺、中間部に鉛直方向に発生する。

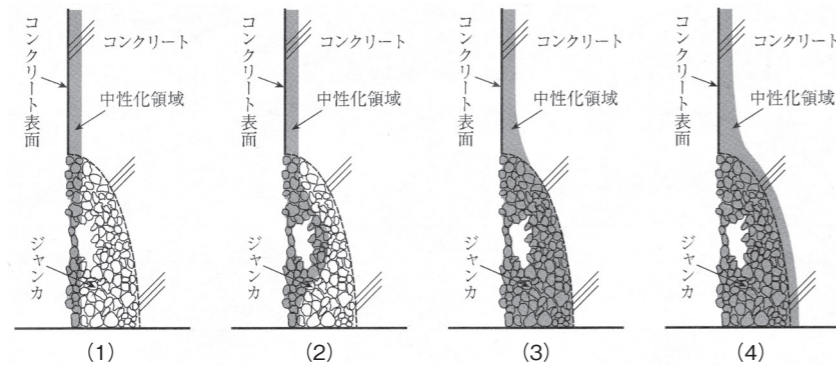
問1 ジャンカが生じたコンクリートの中性化状況を表す次の概念図のうち、適当なものはどれか。【2005-2】

【正解】(4) ジャンカ部分は空隙の大きさにかかわらず炭酸ガスが通ると考えてよい。すなわち中性化領域はジャンカ部分とコンクリート部分の(4)が適当。

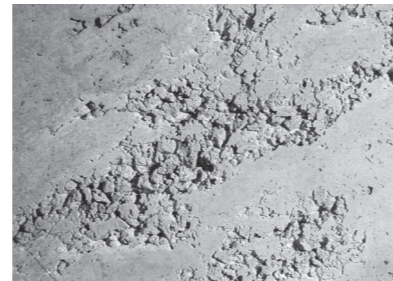
問2 コンクリート壁側面に、写真に示すような豆板(ジャンカ)の発生が認められた。この豆板(ジャンカ)の発生要因として考えられる次の記述のうち、適当なものはどれか。【2009-1】

【正解】(1) (2)と(4)はワーカビリティが向上するため、豆板の発生原因にならない。(1)と(3)は施工欠陥の原因となる。特に、荷卸しまでに時間がかかると、ワーカビリティが低下し豆板が発生しやすくなる。

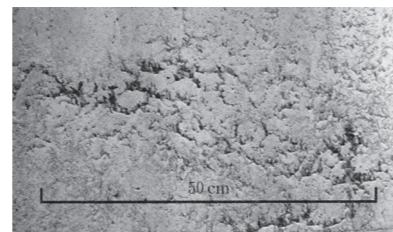
問3 コンクリート壁面に、写真に示すような初期欠陥が認められた。この初期欠陥の発生要因として、次の記述のうち、最も不適当なものはどれか。【2014-1】

【正解】(3) 壁面の豆板はコンクリートの打重ね時間が長くなると発生しやすくなるが、短いと生じにくい。

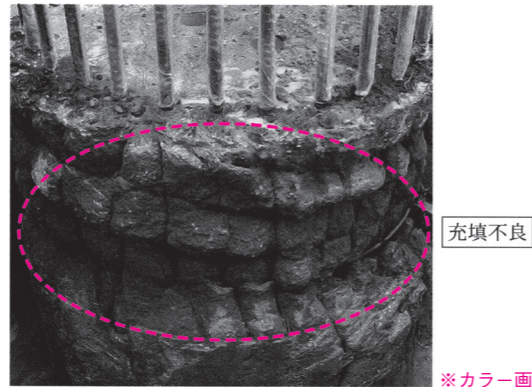
写真 杭頭上部のコンクリートの充填不良

アースドリル工法により施工した場所打ちコンクリート杭(杭径φ1500mm)の杭頭部を、コンクリート打込みから28日後に掘り出し、余盛り土を除去したところ、杭頭上部の側面に写真に示すような充填不良が認められた。充填不良の発生要因に関する次の記述中の(A)～(C)に当てはまる(1)～(4)の語句の組合せのうち、適当なものはどれか。

杭頭上部では、配筋が密であることや、コンクリートの打込みの落差が小さくなることから、鉄筋かごの外側へのコンクリートの充填がされにくい。写真に示す充填不良の主要因としては、コンクリートの(A)が(B)ことや、安定液(孔壁崩壊やスライム沈降を防ぐ目的で使うベントナイト溶液)の粘度が(C)ことが考えられる。安定液を用いた場所打ちコンクリートの施工では、棒状バイブレータによる締固めを行うことが困難なため、(A)の管理や、安定液の管理等が重要である。

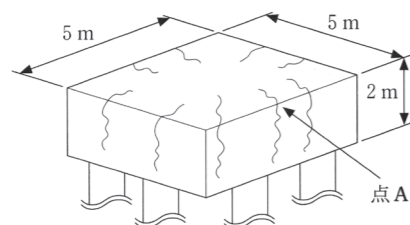
図1 フーチング表面の温度ひび割れ発生状況

フーチング表面に図1のような内外温度差に起因する温度ひび割れが発生した。図2はコンクリートの温度の経時変化を、図3はコンクリートの主応力の経時変化をそれぞれ示す。点Aにおけるコンクリートの温度と主応力に関する次の(1)～(4)の記号(ア～エ)の組合せのうち、適当なものはどれか。なお、図2と3の材齢は同じ期間を表している。

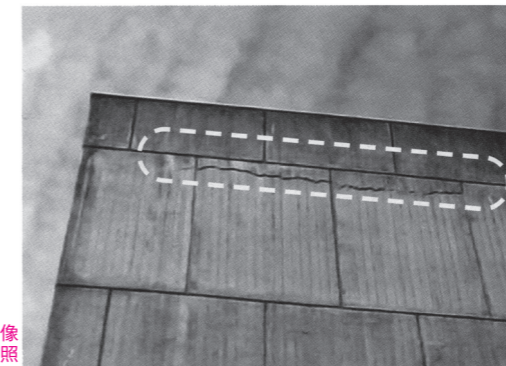
写真 西側の外壁面におけるひび割れ発生状況

RC造建築物の最上階に生じた、写真および図に示すようなひび割れに関する次の記述中の(A)および(B)に当てはまる(1)～(4)の語句の組合せのうち、適当なものはどれか。

写真は、この建築物の西側の外壁面を撮影したものである。この建築物は長大な矩形の平面形状であり、東側の外壁面にも同様のひび割れが発生している。このひび割れは、(A)が原因であり、(B)の外壁面に発生しやすい。
