適用事例

補強鉄筋の有効活用により温度ひび割れを抑制する

NDリーバー工法

NDリーバー工法とは？

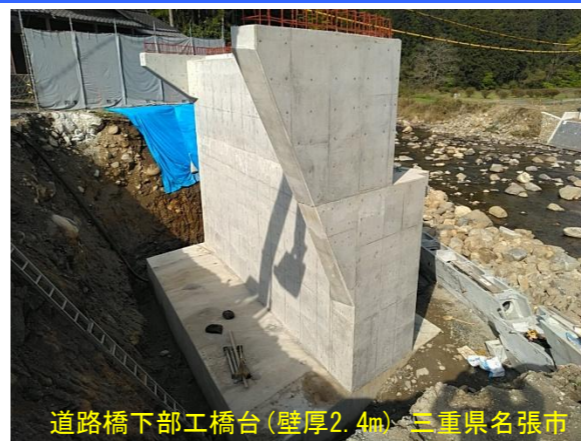
道路橋下部工橋台（壁厚2.4m） 三重県名張市

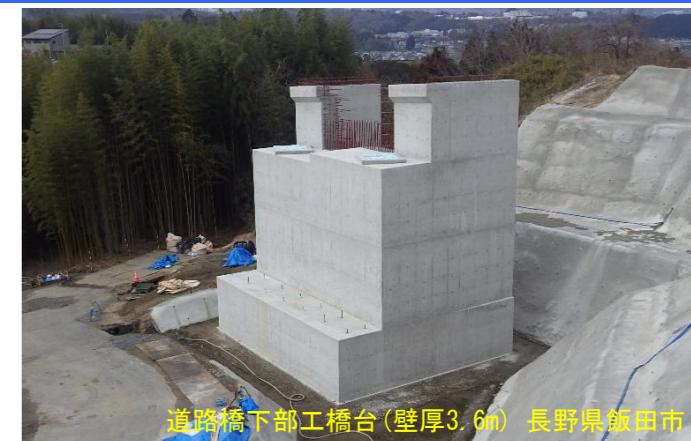
道路橋下部工橋台（壁厚3.6m） 長野県藤田市

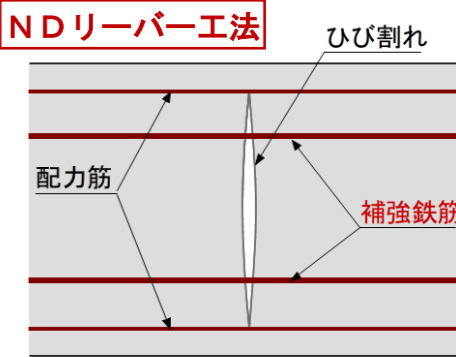
NDリーバー工法

補強鉄筋を内側に配置

内部の補強鉄筋が表面ひび割れを抑制

そして新たに「NDリーバー工法」を開発し、実用化を推進しています。下端が拘束された厚さが120cm以上の大断面の壁状構造物は、内部の温度上昇量が大きく、下部の断面中央部付近で温度応力が卓越します。このため、ひび割れは内部で発生し表面や上部へと伸展します。このような実際の温度応力およびひび割れの進展を効果的に抑制するために、本工法では断面内部に補強鉄筋を適切に配置します。構造物の表面に近い位置に補強鉄筋を配置して表面のひび割れ幅を抑制する従来の方法とは発想が異なります。

NDリーバー工法による温度ひび割れ抑制の基本的な考え方は、温度応力が卓越する断面内部の適切な位置に補強鉄筋を効率配置することにより、上述した温度ひび割れの表面および上部への伸展を抑制することにあります。

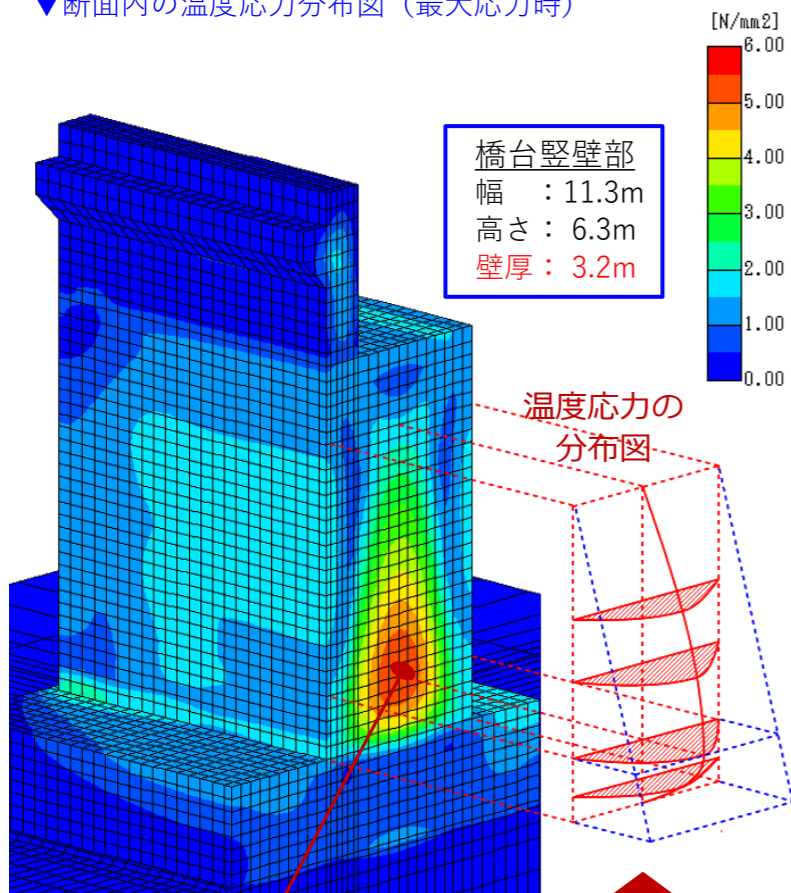
▼断面内の温度応力分布図（最大応力時）

最大応力時における断面内の温度応力分布図より、縦壁の温度応力は下部の断面中央部付近で最大となること、表面および上部に向かっていくに従い小さくなっていくことがわかります。このことは、**温度ひび割れが断面内部で発生し、表面や上部に向かって伸展していくことを示しています。**

温度応力最大位置

--- 同一高さで均一と仮定した応力分布 (従来の考え方)
 — 実際の応力分布
